Visita: 02/02/2017

- 1) Pontos abordados;
  - a) Definição dos serviços prestados.
  - b) Pomar
  - c) Curral
  - d) Vistoria do plantio de Guandu nas áreas do Pasto da colônia, Pasto 8 e 7.
  - e) Vistoria no plantio de pastagem.
  - f) Acertos da áreas de reflorestamento.

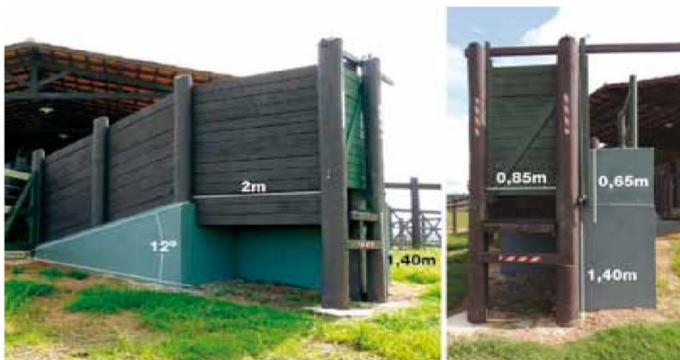
Medidas ideias para conferir com o que foi realizado no embarcador. Conferir estas medidas no local e se acaso houver necessidade de adaptação fazer com material de alvenaria.

Colocar algum material em todo o curral que seja econômico, não escorregadio para forrar o piso do mangueiro com a finalidade de conter erosão.
